耐久性 Q-1

合成スラブ用デッキプレートの耐久性は、表面処理、使用地域等によって異なりますが、地域別の耐用年数の目安と、具体的な推定計算法を示してください。

## 報告書 鋼製デッキプレートの表面状況調査

平成 3 年 12 月 13 日  
財団法人 鋼材倶楽部  
合成スラブ研究委員会

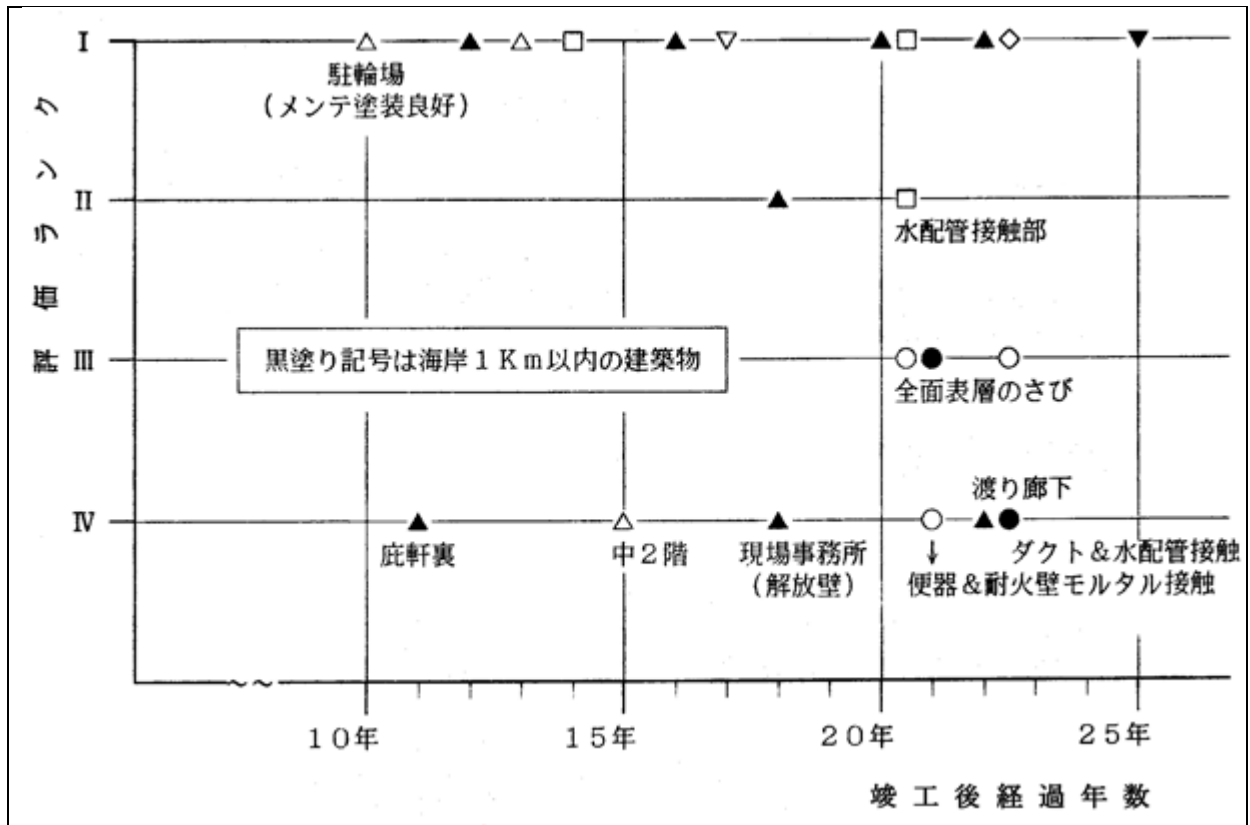
#### デッキプレート表面状況調査結果

合計 17 の建築物について、竣工後の経過年数と評価ランクを下図に示す。複数の表面処理が施されていたり、評価が異なる部位があった場合にはそれぞれ重複して表記した。

下図では表面処理の種類毎に記号で表記し、かつ海岸から 1km 以内に立地する建築物については、その記号を黒塗りで表した。

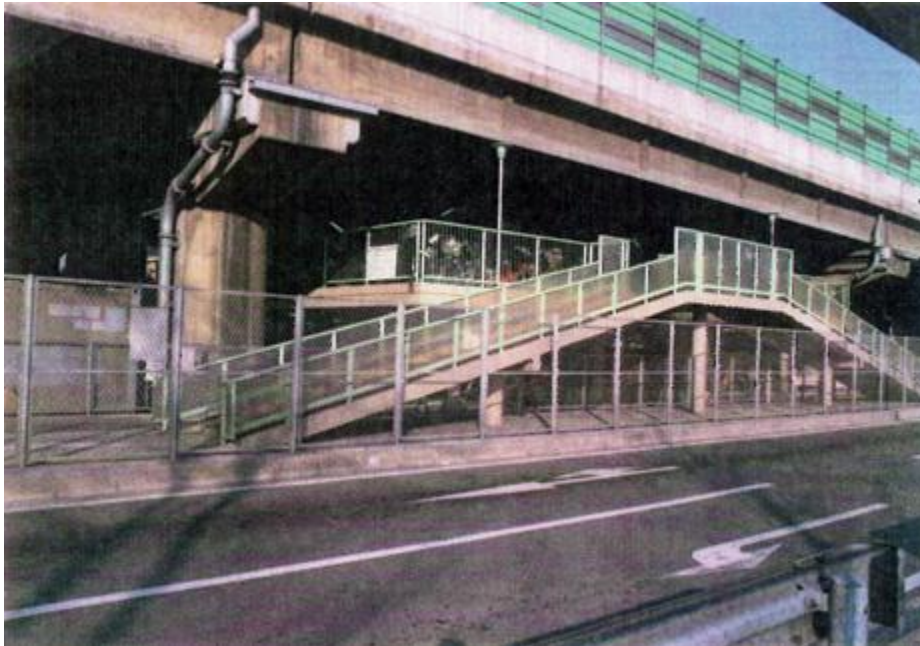
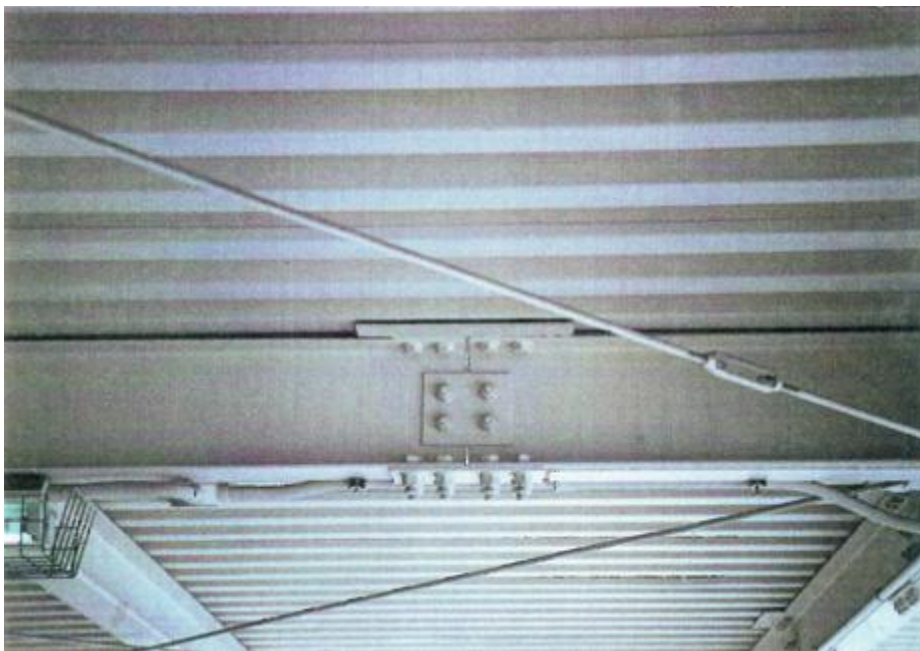
デッキプレート状況調査 参考写真（その 1）

駐車場 築後 10 年  
（市街地）  
＜塗装＞  
〔診断グレード I 〕

（過去 2 回再塗装）

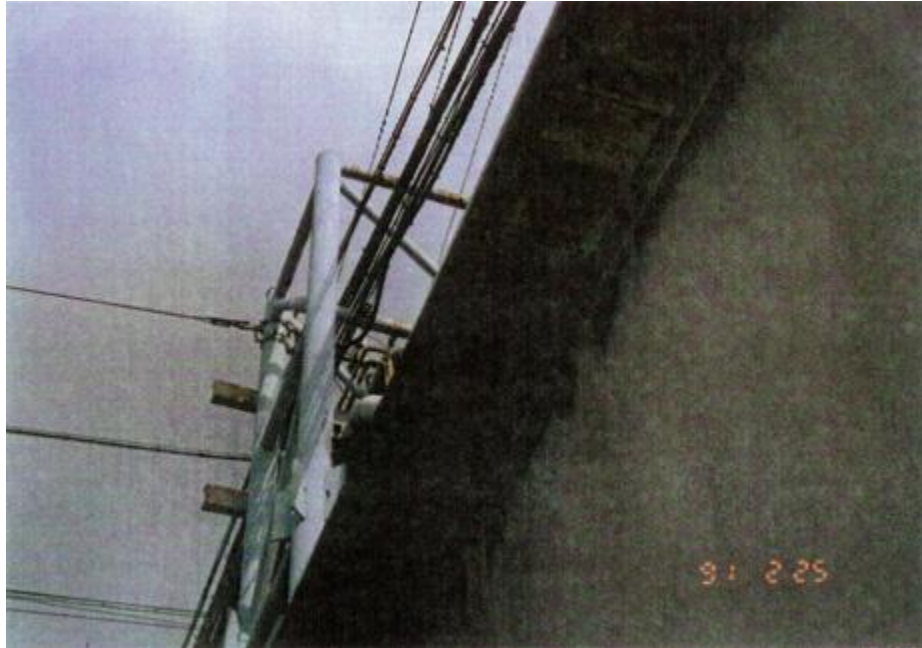
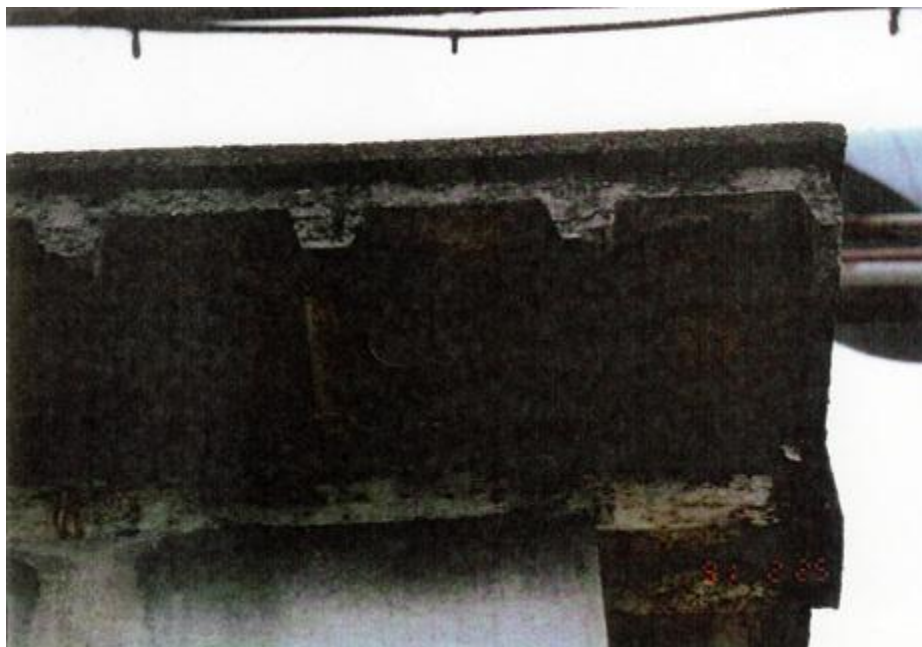
デッキプレート状況調査 参考写真（その 2）

屋外トイレ 築後 11 年  
（海岸 1km 工業地域）  
＜塗装＞  
〔診断グレード IV〕

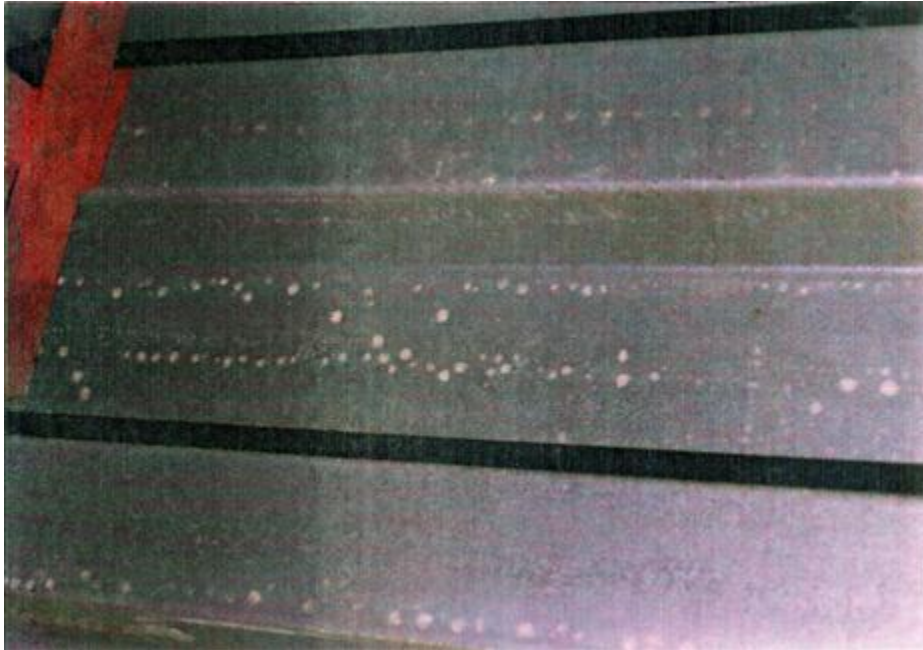
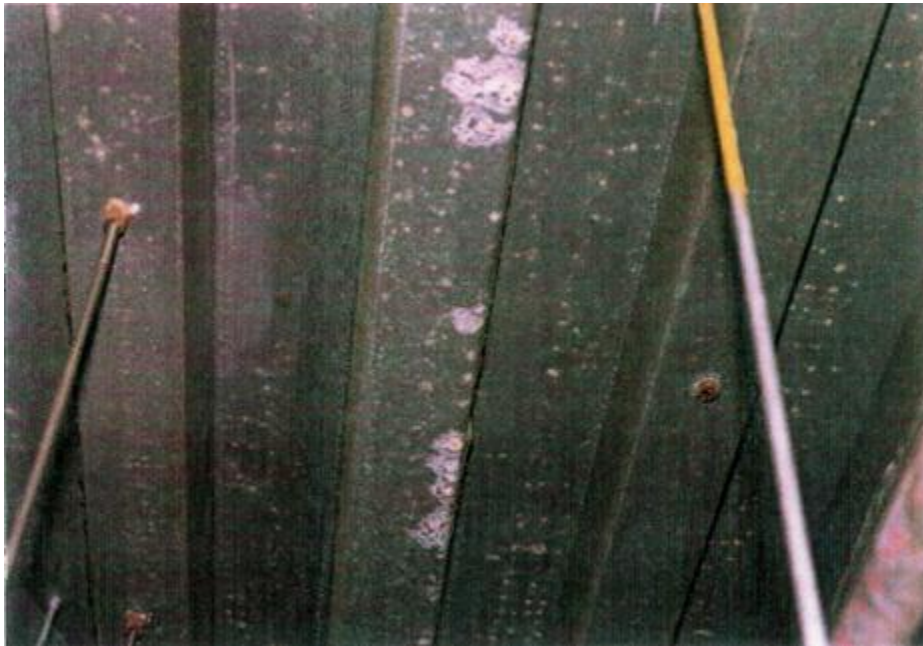
デッキプレート状況調査 参考写真（その3）

ビルディング 天井裏 築後 14 年  
（市街地）  
＜亜鉛めっき＞  
〔診断グレード I 〕  
（施工時の白さびのみ）

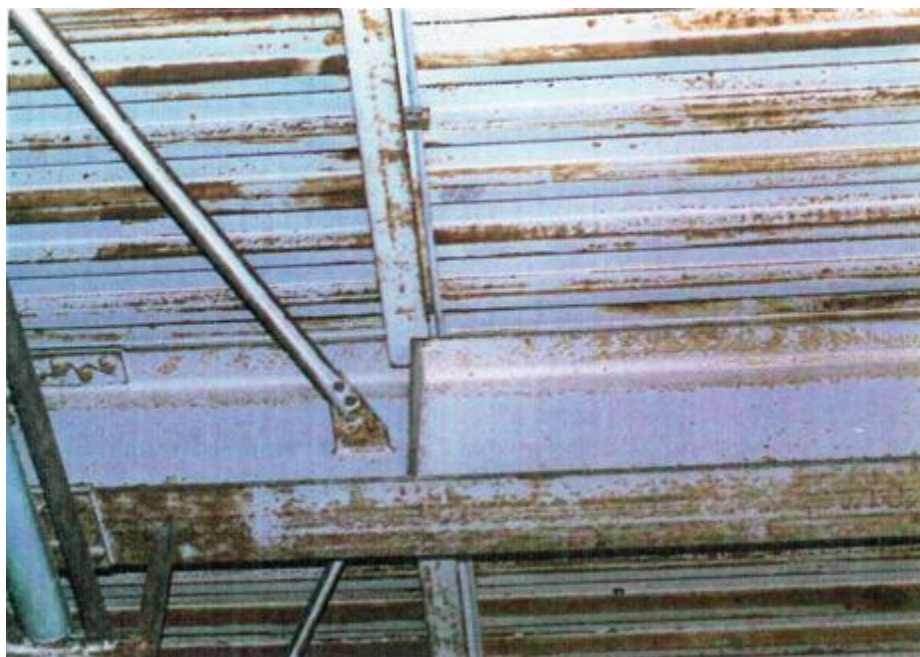
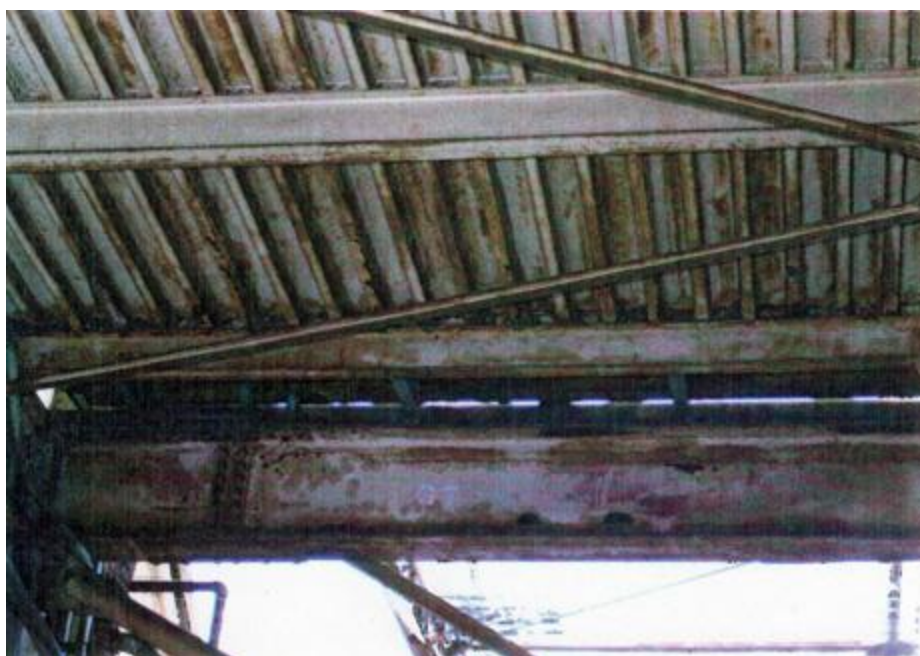
デッキプレート状況調査 参考写真（その4）

某事務所 中2階 築後15年

（工業地域）

<塗装>

〔診断グレード IV〕

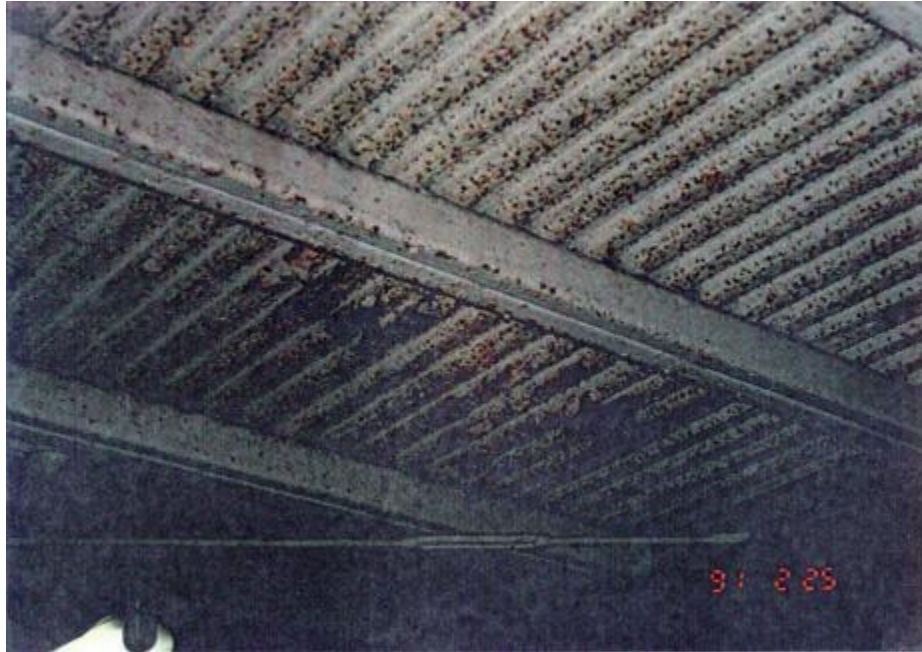
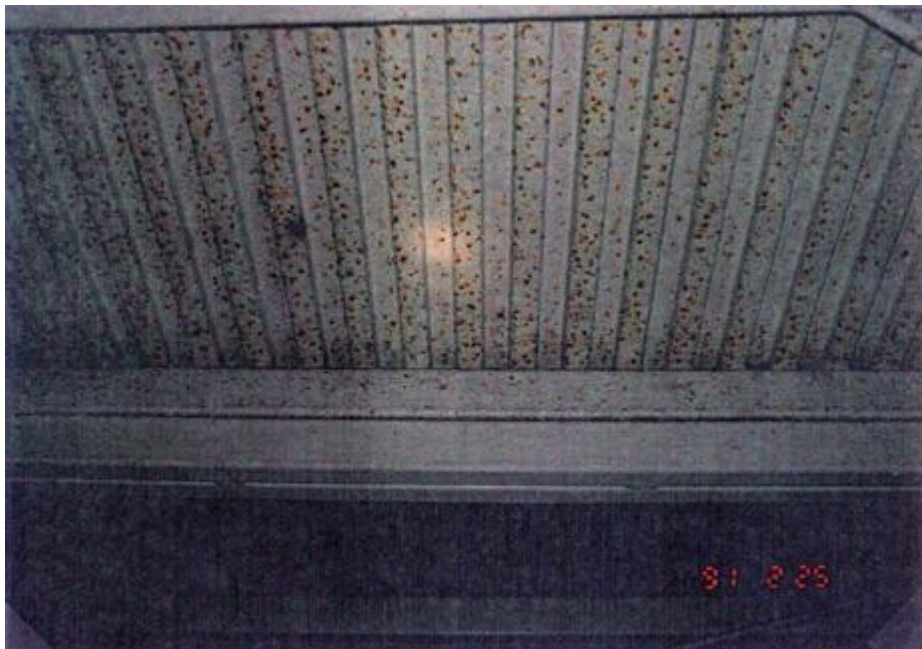
デッキプレート状況調査 参考写真（その 5）

某事務所 解放壁天井裏 築後 18 年  
（海岸 1km 工業地域）

<塗装>

〔診断グレード IV〕

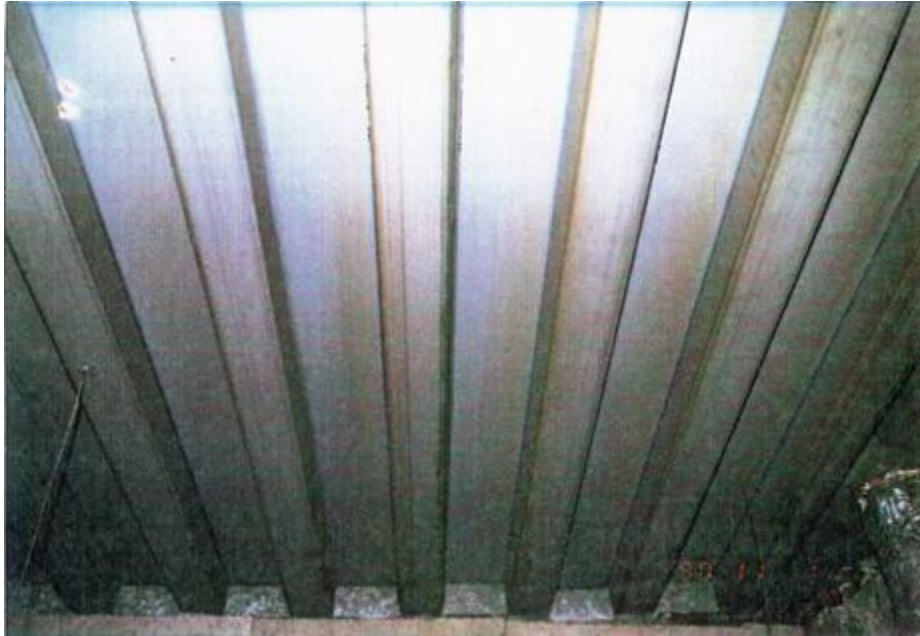
デッキプレート状況調査 参考写真（その 6）

ビルディング 天井裏 築後 20 年  
（市街地）  
＜亜鉛めっき＞  
〔診断グレード I〕

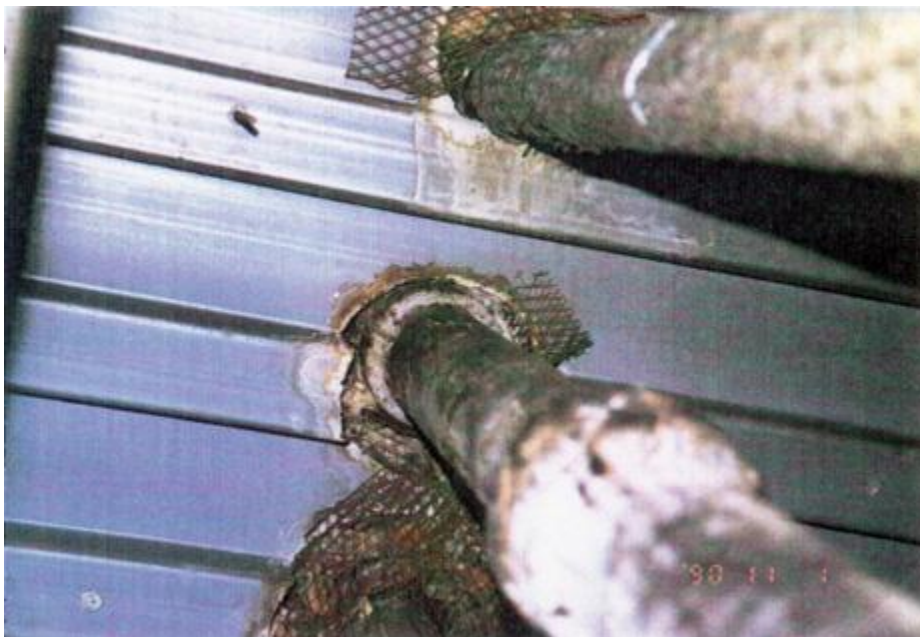
同上ビルディング 天井裏  
トイレ脇のシャフト部  
〔診断グレード II〕

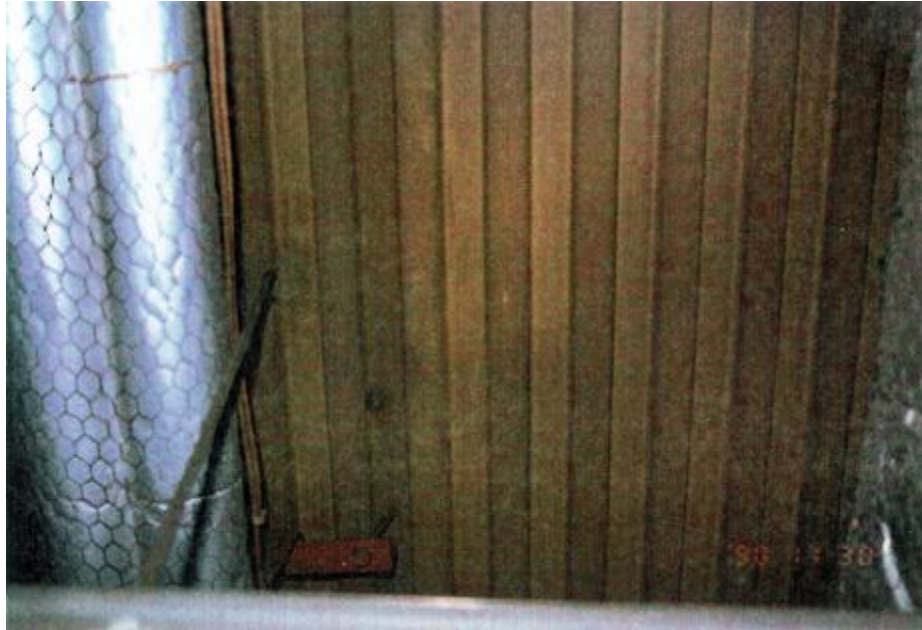
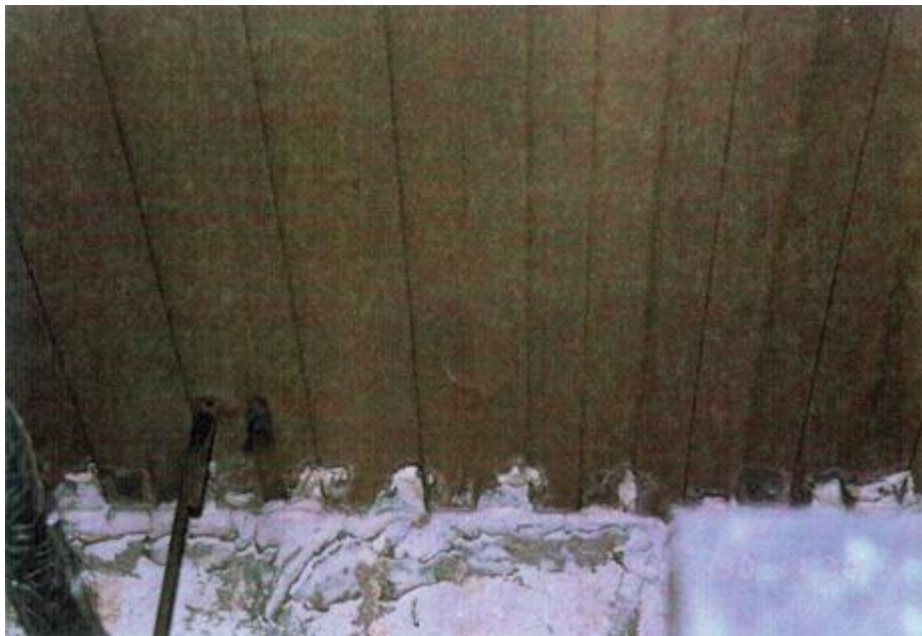
デッキプレート状況調査 参考写真（その 7）

ビルディング 天井裏 築後 20 年  
（市街地）  
＜磨き銅板無処理＞  
〔診断グレード Ⅲ〕

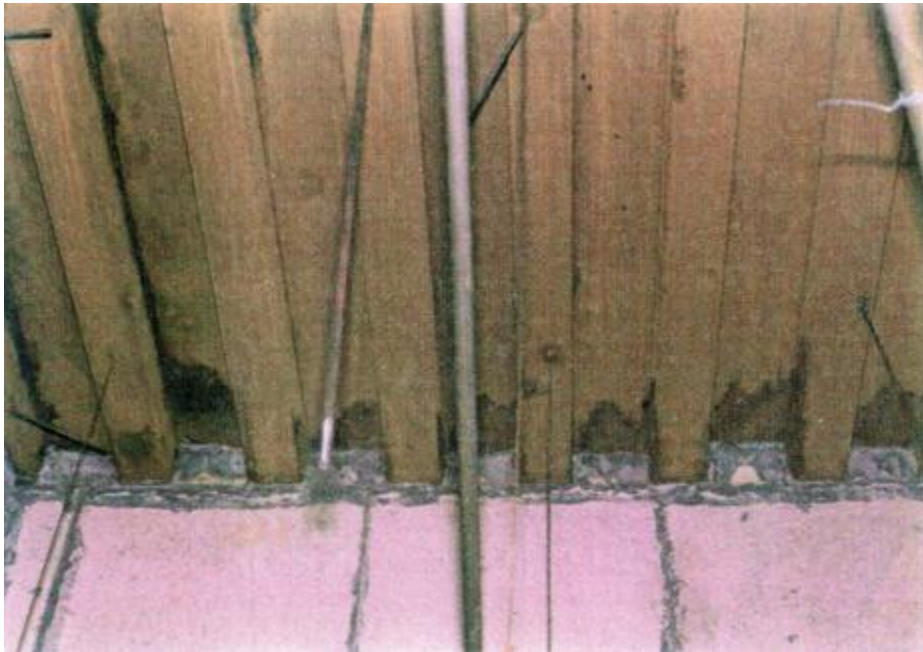
デッキプレート状況調査 参考写真（その 8）

ビルディング 天井裏 築後 21 年  
耐火壁との取り合い部  
（市街地）  
＜磨き鋼板無処理＞  
〔診断グレード IV〕

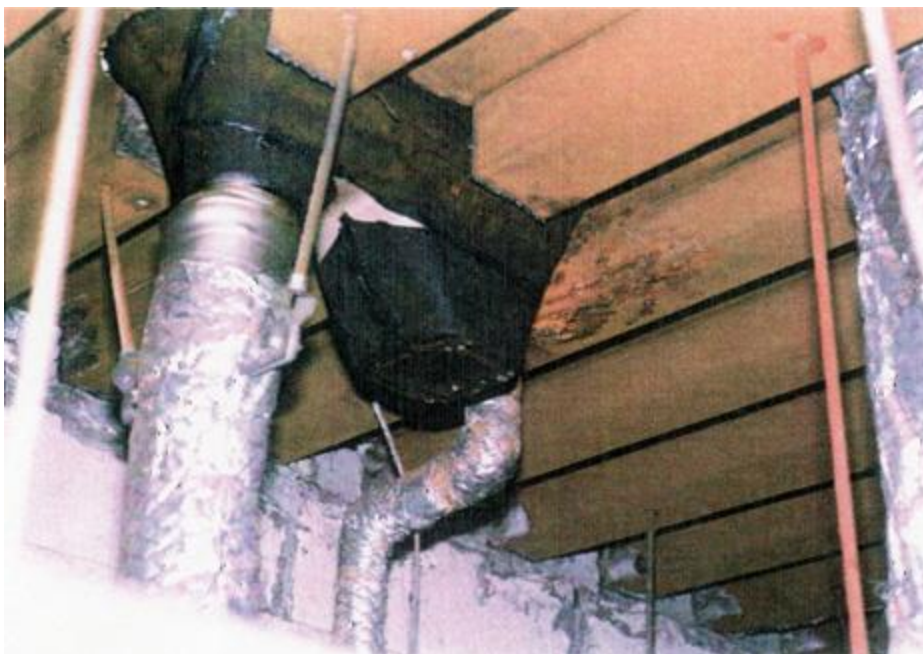
同上ビルディング 天井裏  
トイレ便器廻り  
〔診断グレード IV〕

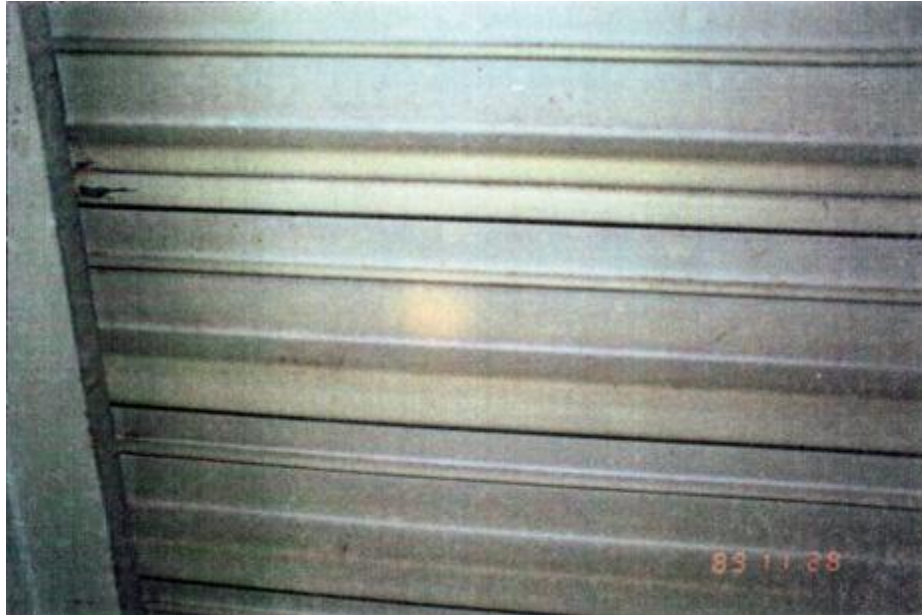
デッキプレート状況調査 参考写真（その 9）

某事務所 天井裏 築後 18 年  
（海岸 1km 市街地）  
＜塗装＞  
〔診断グレード I〕

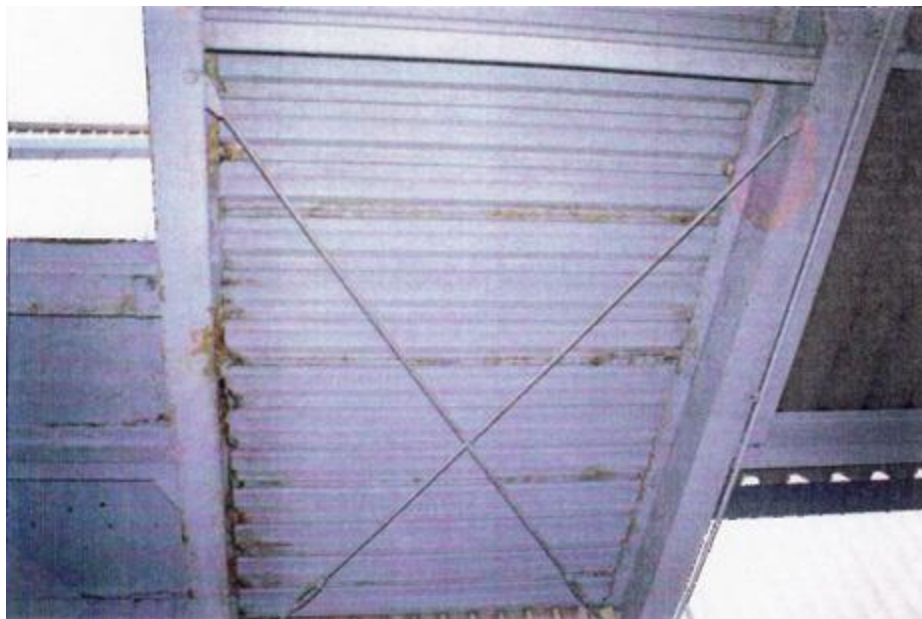
同上某事務所 渡り廊下  
〔診断グレード IV〕  
（過去数回再塗装）

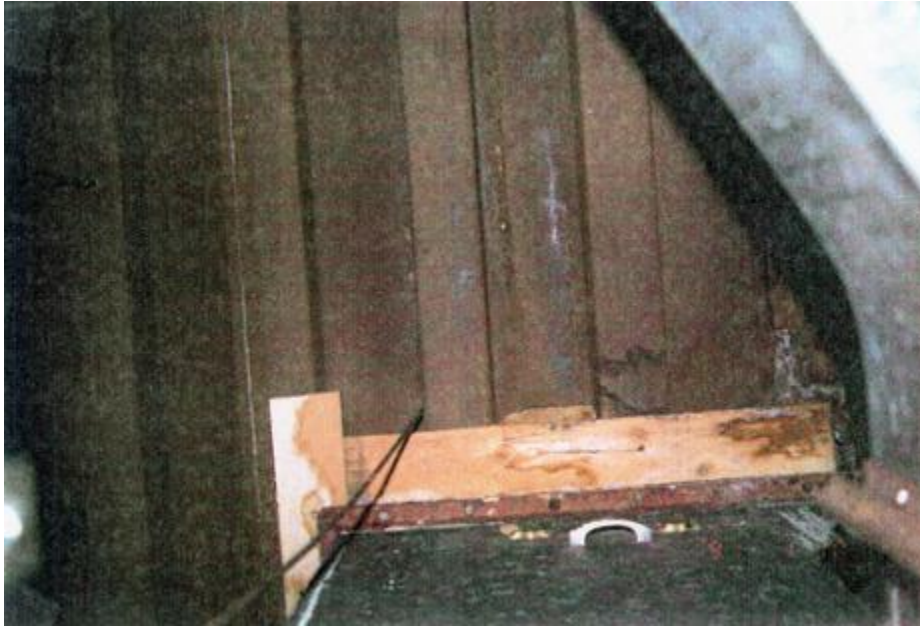
デッキプレート状況調査 参考写真（その 10）

ビルディング 天井裏 築後 22 年  
ダクトとの取り合い部  
（市街地）  
＜磨き鋼板無処理＞  
〔診断グレード IV〕

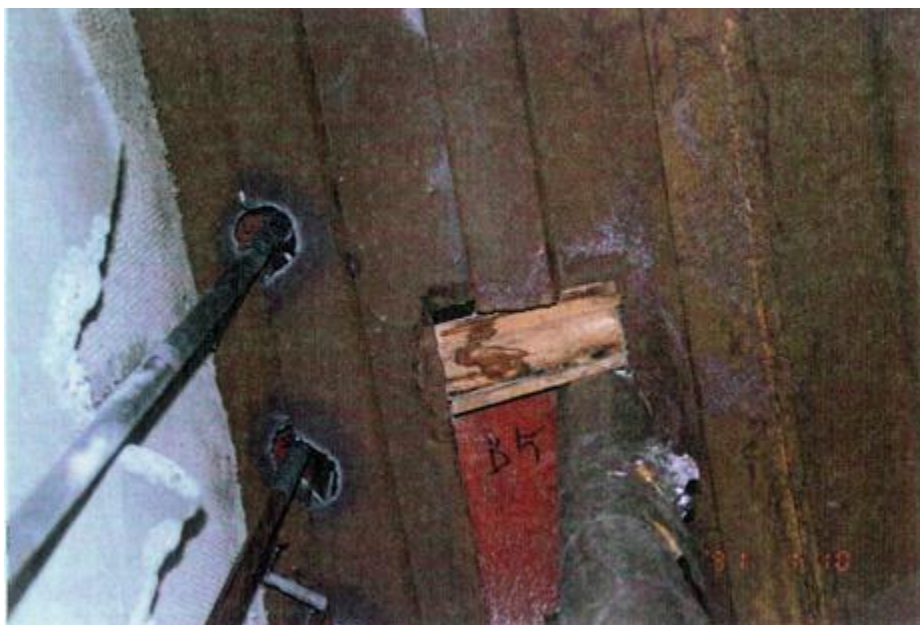
同上ビルディング 天井裏  
配管貫通部  
〔診断グレード IV〕

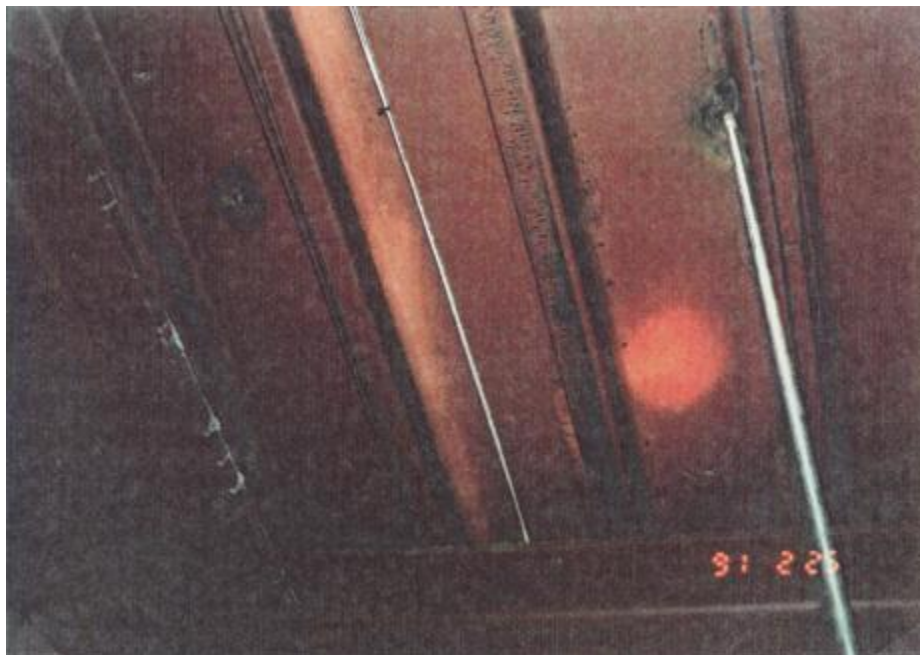
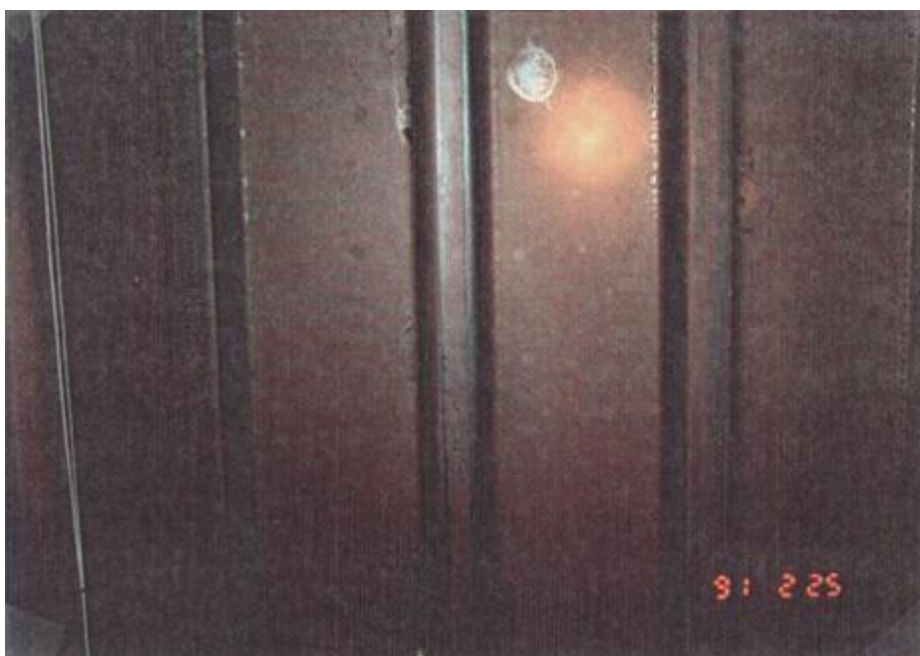
デッキプレート状況調査 参考写真（その 11）

某事務所 天井裏 築後 25 年

（海岸 1 Km 工業地域）

＜さび止め塗装＞

〔診断グレード I〕
